Campanha de trabalhos no Castro de Sabrosa em 1984

Mais um pequeno trabalho de restauro na muralha principal do Castro de Sabrosa, em continuação dos trabalhos realizados nas campanhas dos anos anteriores.

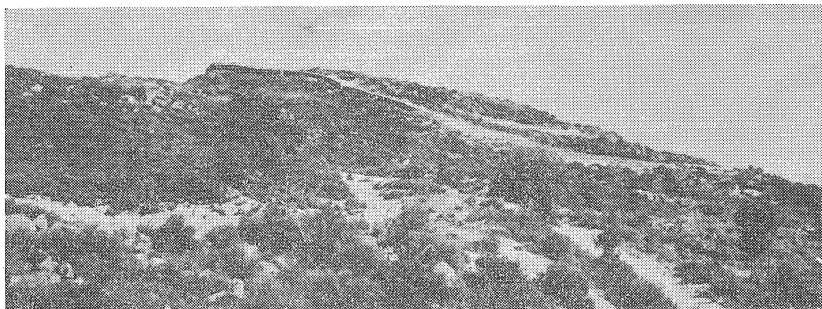
Fig. 1 — Panorâmica do castro, colhida de SW. Observa-se a muralha principal no flanco poente e sul do castro, restaurada nos últimos anos. No interior, e virada a sul, destaca-se a 2.^a muralha, parcialmente restaurada em 1970.

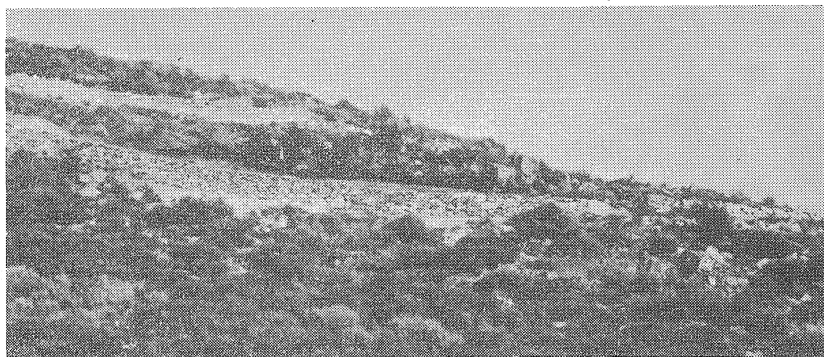
O flanco sul do castro era o que apresentava a muralha mais destruída, certamente por ser mais próxima da Vila e o de mais fácil acesso à rapina das pedras faceadas.

Toda esta pedra, que constituía a face externa da muralha, foi dali levada, inclusivé a dos alicerces, restando apenas o aglomerado de pedra informe, do enchimento, que nos permitiu deduzir o alinhamento inicial da muralha.

Fig. 2 — No primeiro plano da fotografia observa-se o troço da muralha principal que foi restaurado no flanco sul do castro durante a campanha de 1984. No segundo plano, um troço de 2.^a muralha do castro.

Com o auxílio de três pedreiros e quatro ajudantes, conseguimos restaurar a maior parte da muralha neste seu troço sul, numa extensão de 30 metros de comprimento por 1,60 m de altura média (Fig. 1 e 2). Pela parte de dentro do castro, o topo da muralha corre ao nível do solo.
