### **Campanha arqueológica no Castro de Sabrosa em Setembro de 1980**

O Castro de Sabrosa está situado na extremidade oriental da Serra do Criveiro, dois quilómetros a norte da vila de Sabrosa, distrito de Vila Real.

A campanha arqueológica de 1980 resumiu-se à limpeza do castro do matagal que o afogava e ao restauro de alguns troços de muros e de casas no reduto cimeiro, danificadas nos últimos anos.

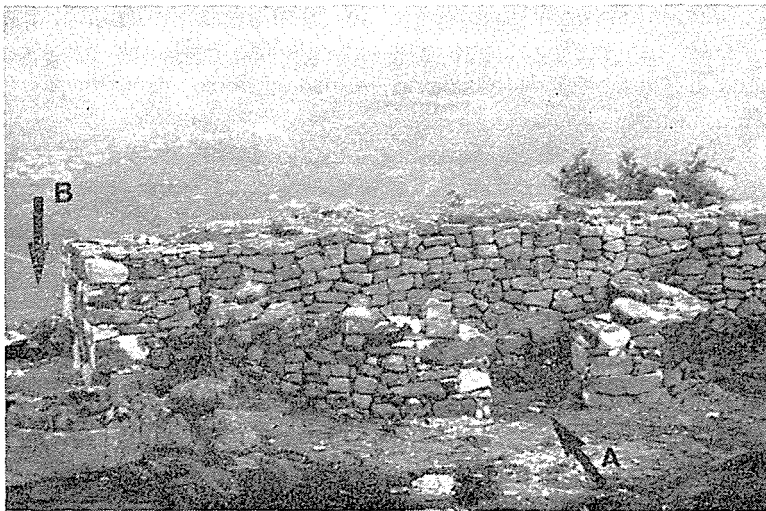
Fig. 2 — Porção do recinto cimeiro com a casa em meia lua encostada à muralha, de que se refez a porta B que havia derruído em parte.

Sob a direcção do Prof. Dr. Santos Júnior, com a nossa colaboração, de um pedreiro, de um ajudante de pedreiro e de um trabalhador rural, reconstruiu-se a porta de uma casa (Fig. 1 a, e Fig. 2-A), a porta de uma muralha (Fig. 1 b, e Fig. 2-B) e um troço da muralha cimeira numa extensão de 6 m de comprimento por 2,5 m de altura (Fig. 1-c, e Fig. 4-A).

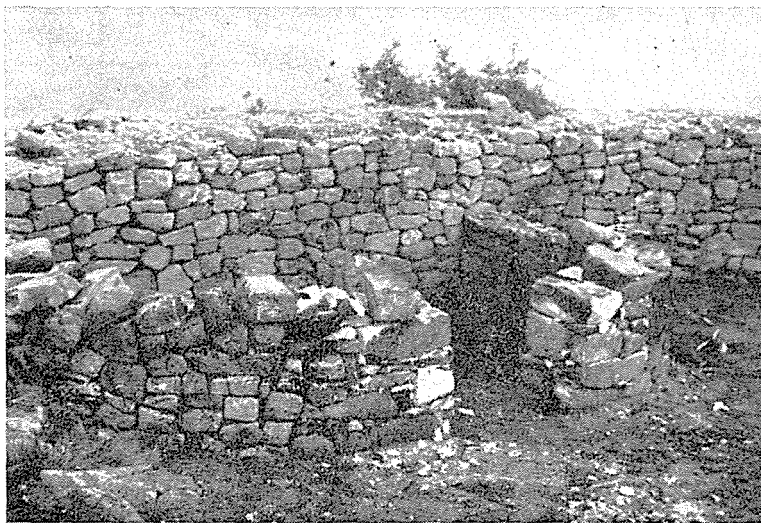
Fig. 3 — Pormenor da casa em meia lua de que se reconstruiu a porta.

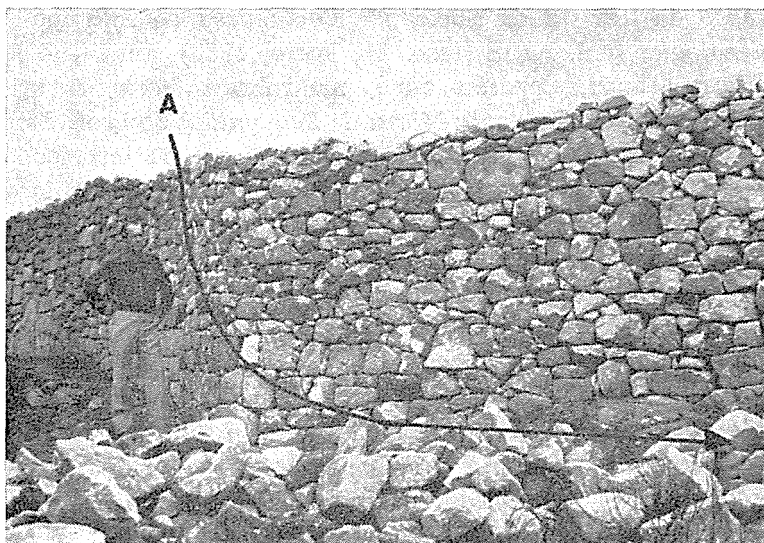
Fig. 4 — Troço da muralha cimeira que havia derruído e foi reconstruída numa extensão de 6,5 m de comprimento por 2,5 m de altura.
