Campanha de Trabalhos no Castro de Sabrosa em 1982

Durante a campanha deste ano prosseguimos os trabalhos de limpeza e restauro do castro, realizando-se as seguintes tarefas:

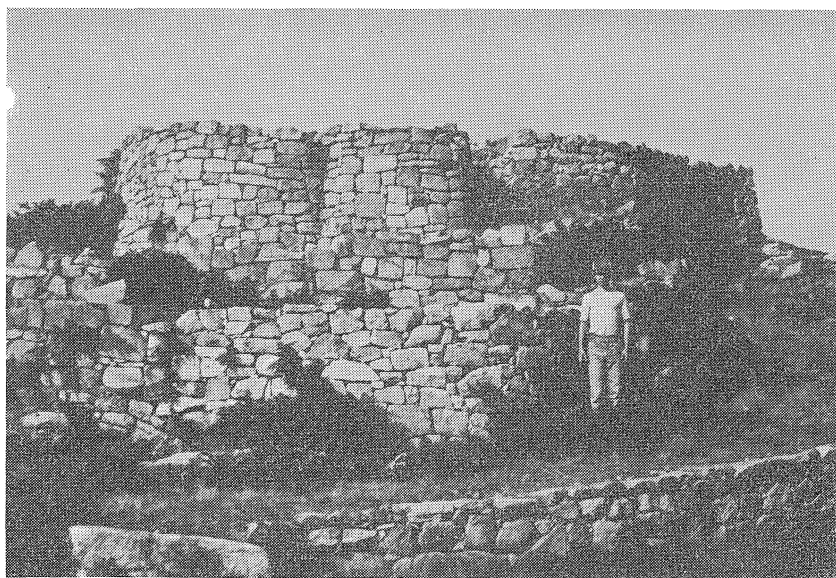
O chamado torreão é uma estrutura aproximadamente tronco-cônica, macissa, situada no interior do reduto cimeiro e encostada parcialmente à 1.^a muralha ou muralha principal do castro. Encontra-se no recanto NO daquele reduto que é também a área mais elevada do castro e onde aquela muralha forma um cotovelo.

Pelo lado de dentro do reduto, o torreão está amparado por três paredes semi-circulares que, por sua vez, suportam três patamares de terra e pedra (Fig. 2).

Fig. 2 — Aspecto do torreão do castro, fotografado pela parte de dentro do reduto cimeiro.

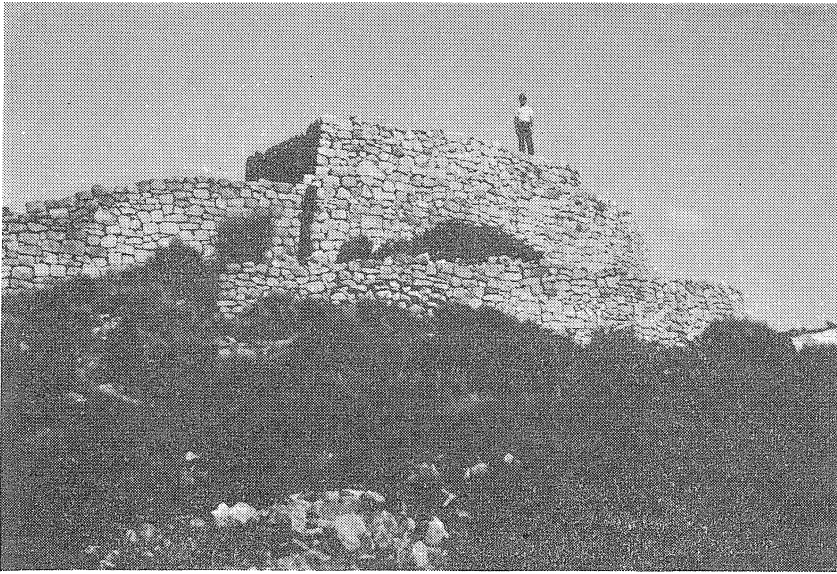
aguentá-los, pelo lado de fora, um contraforte formado por parede e patamar com 21 m de comprimento com 1,45 m de altura no seu ponto mais alto (Figs. 3 e 4).

Fig. 4 — Ainda o torreão, fotografado do lado de fora, como na figura anterior, mas dum ângulo mais a norte.

Deste modo, depois de retiradas todas as pedras caídas, voltou a levantar-se a face externa da muralha e do torreão, segurando-se previamente e a vários níveis, com anéis de cimento armado, o seu enchimento. Só depois o pedreiro assentou as pedras faceadas do exterior.

Os trabalhos abrangeram uma área de 10 m de comprimento por 3,50 m de altura e desenvolveram-se com uma certa morosidade, dado que foi necessário proceder-se ao transporte, por carreiro acidentado, dos sacos de cimento, da areia, do ferro e da água.

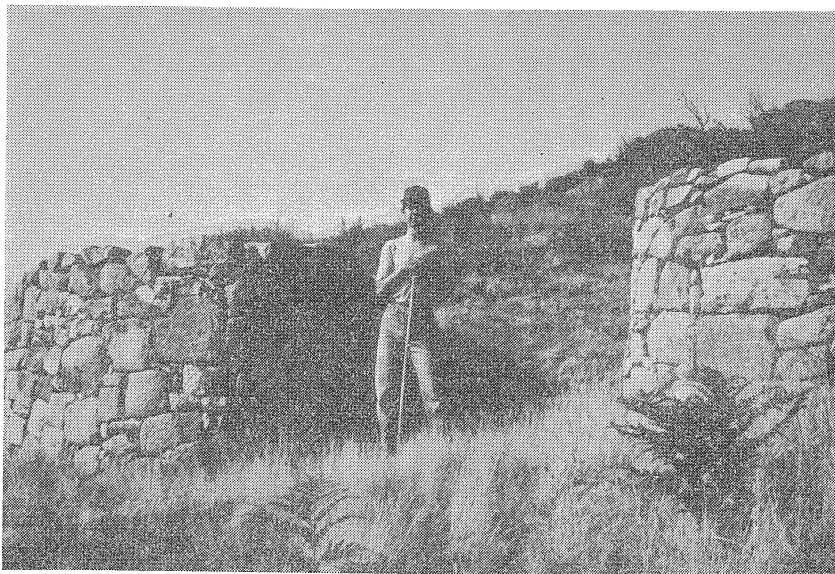
Fig. 5—Um aspecto da porta restaurada na 2.^a muralha, no seu troço virado a nascente e fotografado pelo lado de fora da muralha.

Quando, na campanha do ano anterior, seguíamos o alinhamento dos alicerces da 2.^a muralha, no seu troço virado a nascente, verificou-se que, em determinado sítio, ela inflectia para dentro, o mesmo sucedendo cerca de 2,50 m adiante, formando uma entrada, totalmente entulhada com pedras e terras.

Ainda na campanha anterior se procedeu à limpeza e desobstrução desta entrada ou portal, ficando à vista uma sucessão de três toscos degraus, num dos quais se encontrava incorporada uma lápide funerária romana. Na campanha deste ano foi restaurado o portal que, aliás, é o único existente em todo o perímetro daquela muralha.

Deste modo, do lado da ombreira norte levantou-se parede numa extensão de 11,80 m com 1,35 m de altura no seu ponto mais alto. Do lado sul levantou-se parede numa extensão de 11,0 m de comprimento com a altura de 1,45 m no seu ponto mais alto (Figs. 5 e 6).
