O Castro da Curalha

10.^a Campanha de escavações (Chaves)

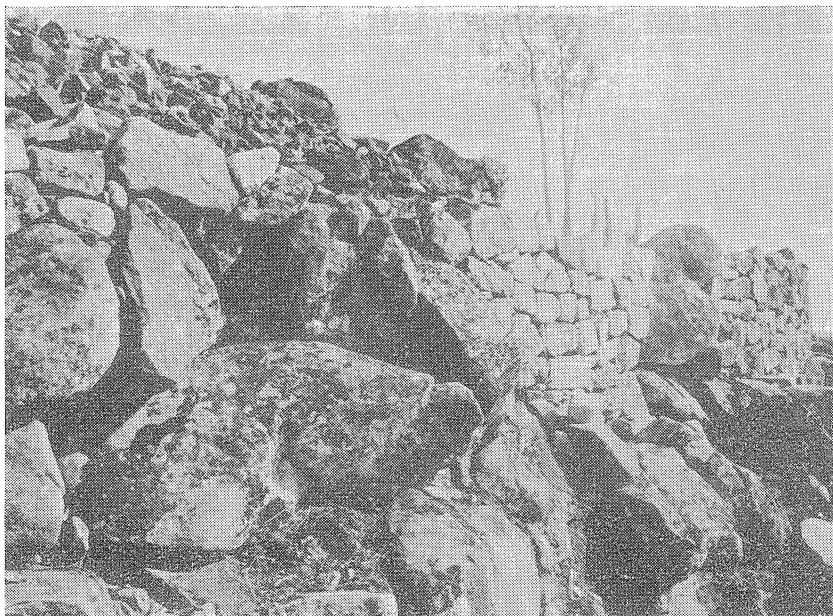
Fig. 4 — Trabalhos de reconstrução da 2.^a muralha (troço 3 da fig. 2). Na sua construção foram aproveitados grandes blocos graníticos nas suas posições naturais.

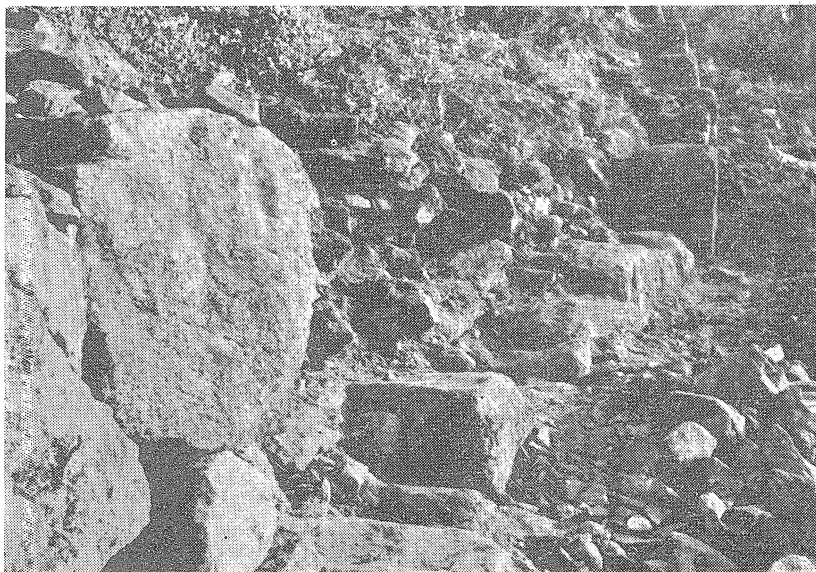
Fig. 5—Base e face externa da 2.^a muralha, a SE (a seguir ao troço 4 da fig. 2). Em primeiro plano vemos grandes blocos de granito fazendo parte da muralha e que para ali foram transportados.

Uma vez detectada a base da muralha (Figs. 5, 7 e 11) procedemos à sua reconstrução utilizando o material seleccionado; todo o material irregular quaisquer que sejam as suas dimensões, foi utilizado para enchimento, isto é, para o «miolo» da muralha.

Grandes blocos de granito foram, aqui, utilizados na construção desta 2.^a muralha (Figs. 5 e 6). Nalguns troços foram aproveitados grandes blocos da mesma rocha na sua posição natural Fig. 5).

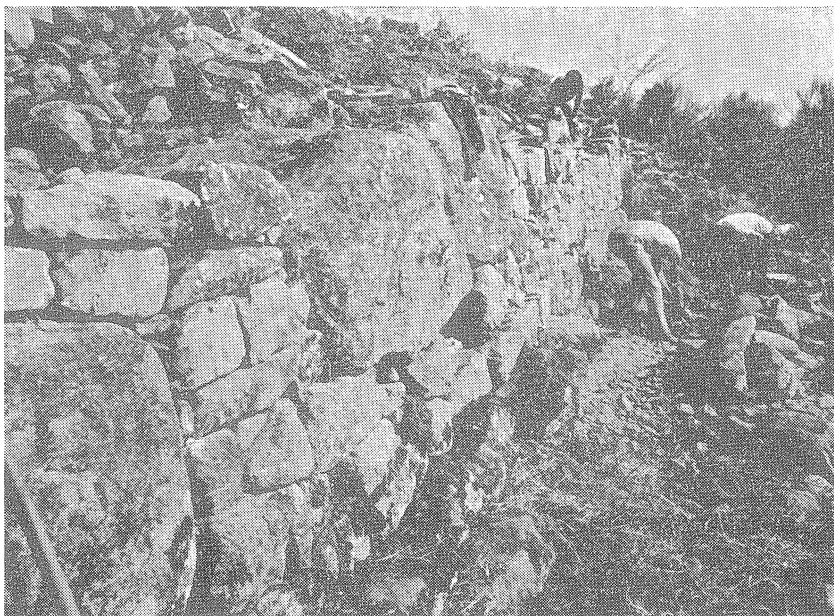
Fig. 6—Aspecto do troço da 2.^a muralha, a SE, a que se refere a fig. 5, depois de ter sido reconstruída até uma altura de cerca de 2 metros.

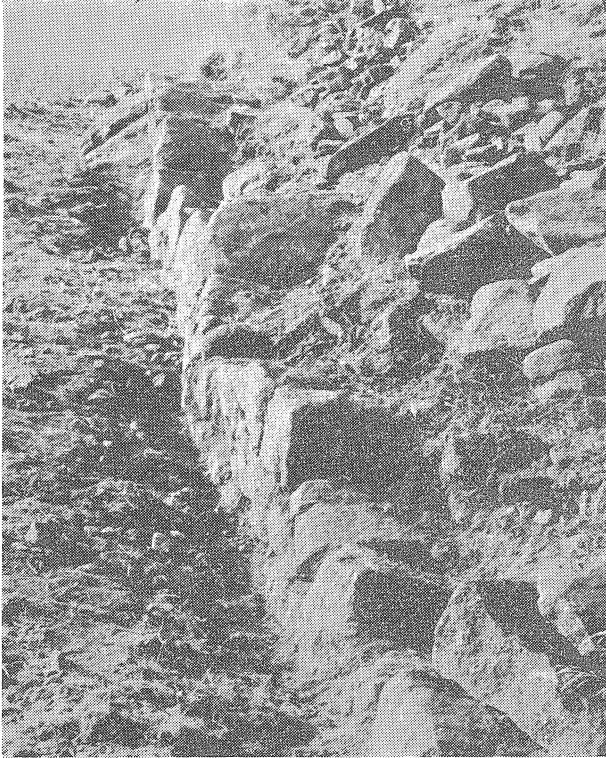
Fig. 7—Base da 2.^a muralha em frente à porta E da muralha central, depois de ter sido posta a descoberto. Foi necessário, aqui, remover grandes quantidades de pedras e de terra, trabalho muito dificultado pela presença de uma densa rede de raízes de plantas.

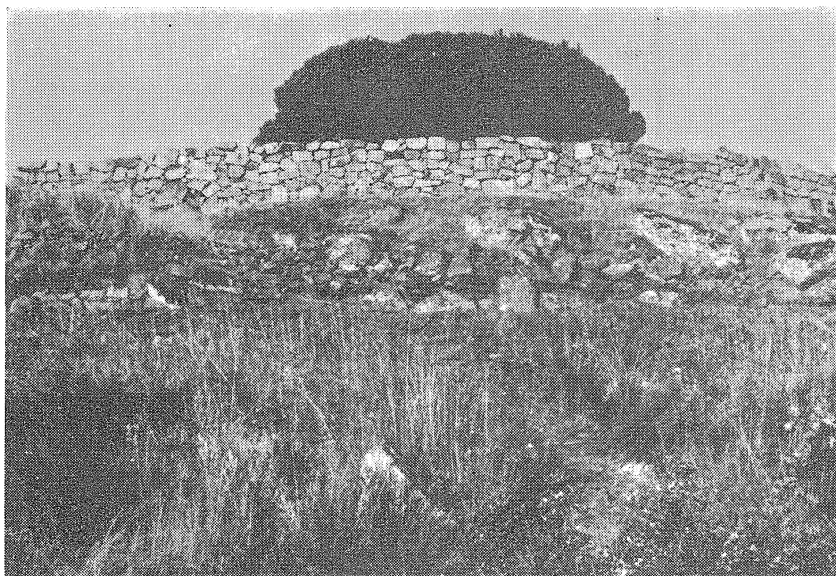
Fig. 9 — Em último plano, um troço da muralha central, por nós totalmente reconstruído na campanha de 1981. O sulco que se vê em primeiro plano, indica a posição da base, posta a descoberto, da 2.^a muralha.

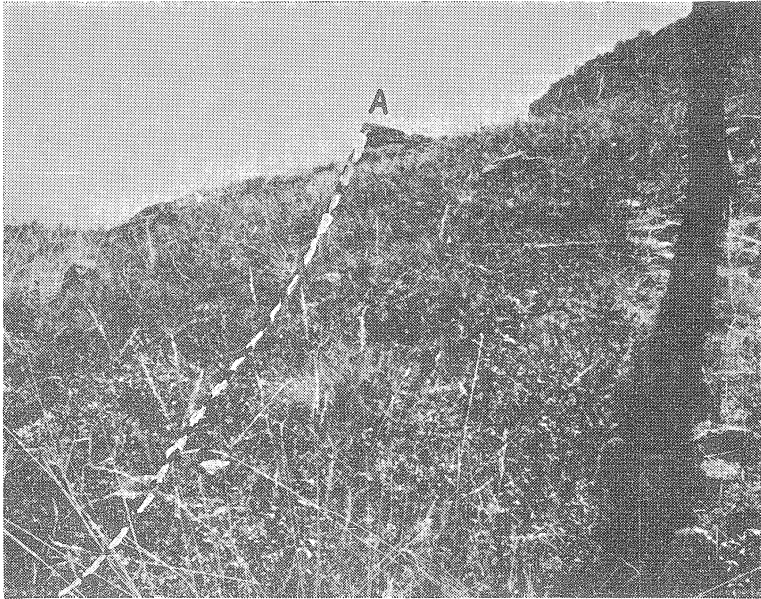
Fig. 10 — Em último plano, à direita, a muralha central (a NE). A saliência rochosa (A) é um bloco granítico na sua posição natural que fez parte (face externa) da 2.^a muralha. A tracejado indicamos a posição aproximada do limite externo da 2.^a muralha, antes de ter sido posta a descoberto e depois de termos cortado o mato.
