Escavações no Castro de Sabrosa em 1968

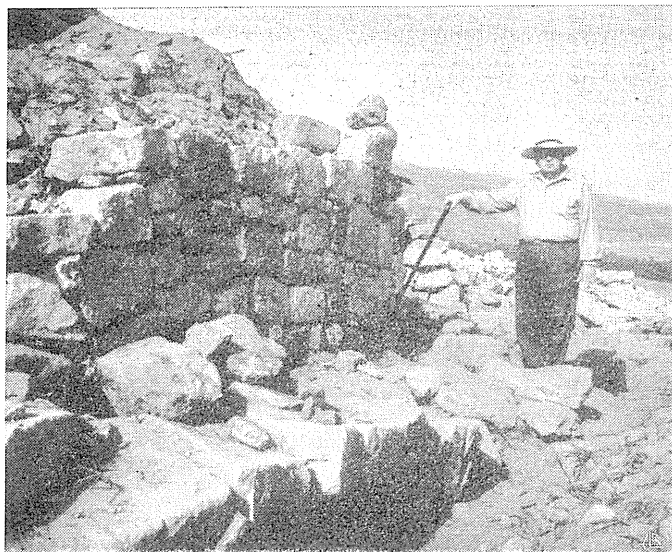
Fig. 1 — Troço duma parede de suporte no ponto mais alto do Castro de Sabrosa, ou «torreão» como lhe chama o povo. Na fotografia vê-se o Sr. Joaquim Ervedosa que, com todo o entusiasmo tem acompanhado as escavações e, em parte, as tem subsidiado.

Coto cimeiro ou coruto a que o povo chama «torreão»

No coruto do Castro há uma série de muretes e paredões que parecem constituir pelo menos duas fiadas em anel abraçando o ponto mais alto do recinto castrejo.

Pelo que até agora se vê verificam-se dois tipos de construção desses muretes. Uns de pedras maiores e de afeição menos cuidado, são de construção rude, mais grosseira. Não se lhe distingue com nitidez a face interna de maneira que é de supor que sejam muros de suporte. Ao lado destes há muretes de pedras mais pequenas, de assentamento mais cuidado, que devem corresponder a uma outra fase de construção, provavelmente posterior. A desobstrução dos entulhos que revestiam o coruto, não foi feita completamente. Não pode ainda afirmar-se com segurança se aqueles muretes

bordejavam rampas de acesso ao ponto cimeiro, como parece deprender-se pelo que já se vê.

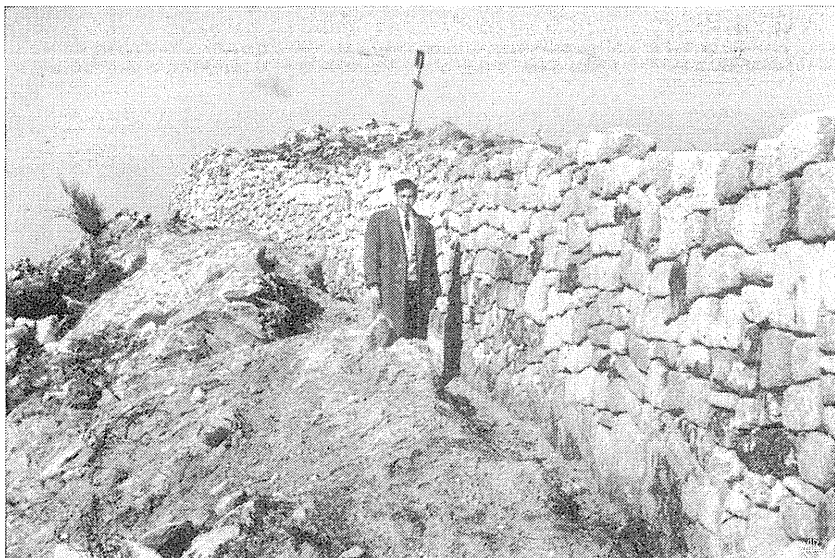
Fig. 4 — Troço da muralha do lado poente. Na fotografia vê-se o Professor e Delegado Escolar Sr. Manuel Alfredo Marques, que, sob nossa orientação, tem dado seguimento às escavações.

A muralha do lado ponte refez-se numa extensão de uns 50 a 60 metros. O seu alteamento fez-se com a pedra que havia caído junto dela, em parte soterrada, e mais pedras caídas e espalhadas pelo fosso subjacente.

No descobrimento do delineamento deste belo pano de muralha, que vem do coto cimeiro e se estende para sul, em dada altura desaparece a base ou alicerce da muralha. A escavação naquele sítio parou.
